القاهرة التاريخية  
HISTORIC CAIRO

رحلة مع  
أسبلة القاهرة

سبیل و کتاب  
السلطان قایتبای

سبیل و کتاب  
خلیل افندی المقاطعجی

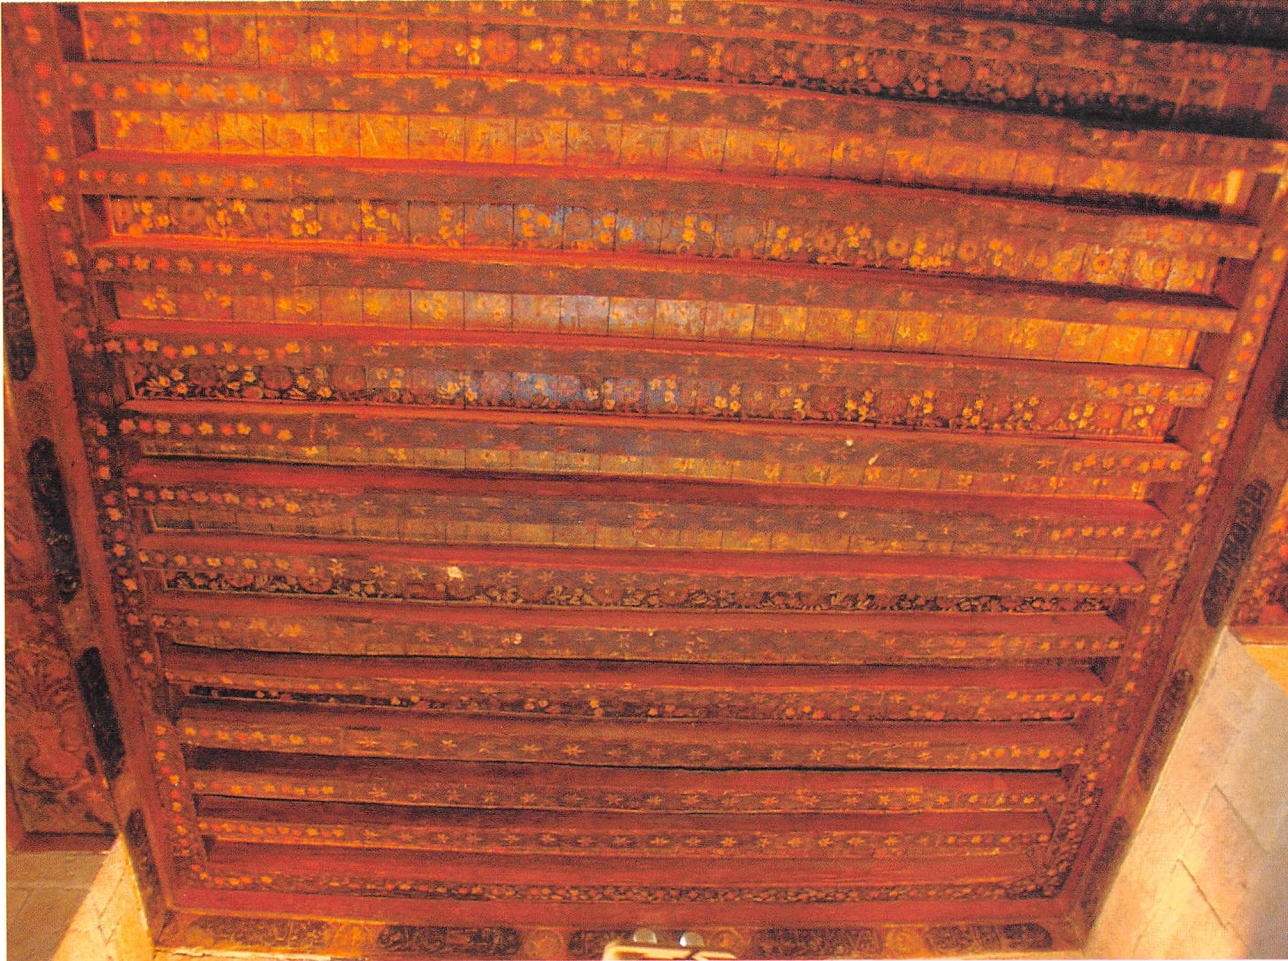
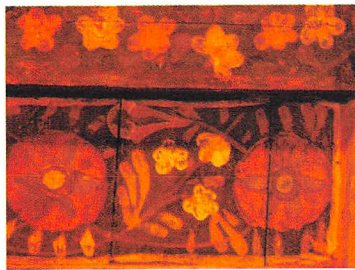
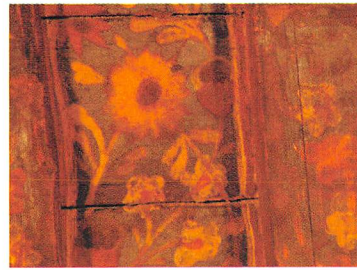
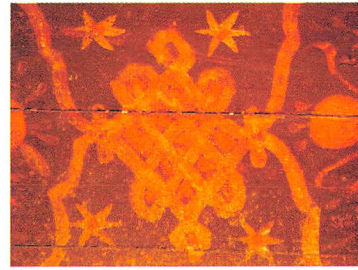
سقف السبيل بعد إتمام أعمال الترميم

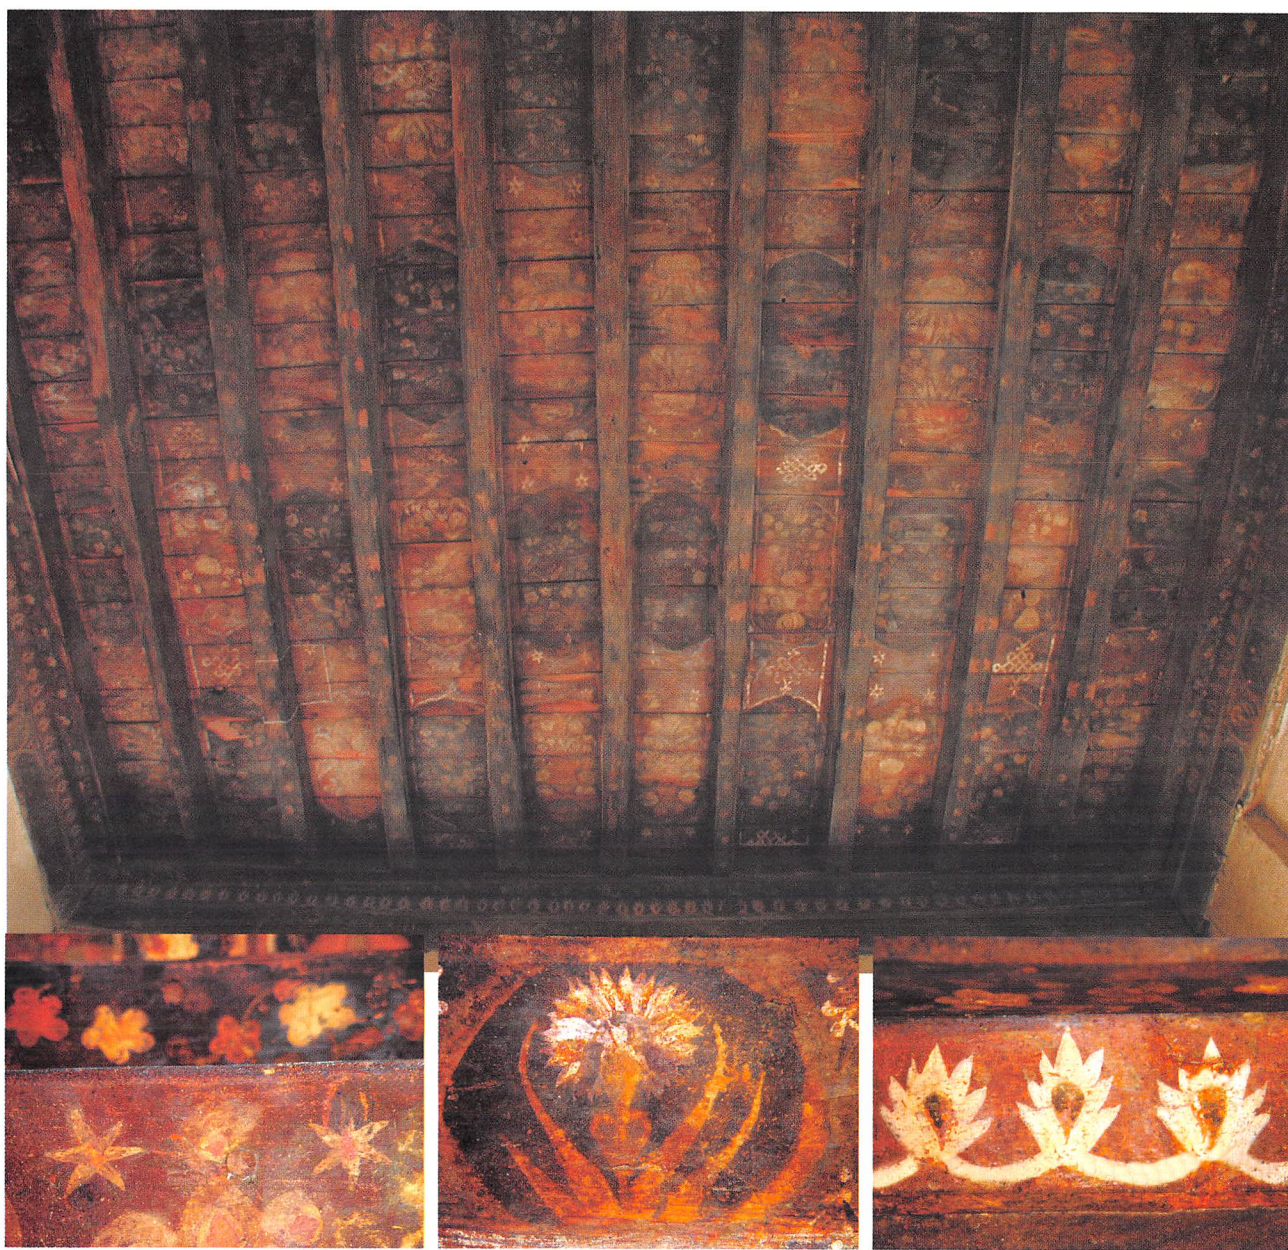
سقف الكتاب بعد إتمام أعمال الترميم

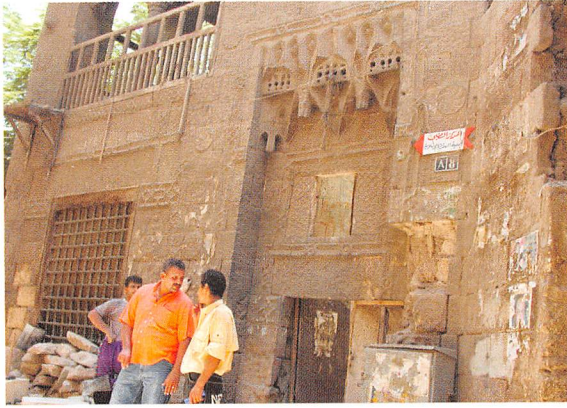
الواجهة الحجرية قبل الترميم

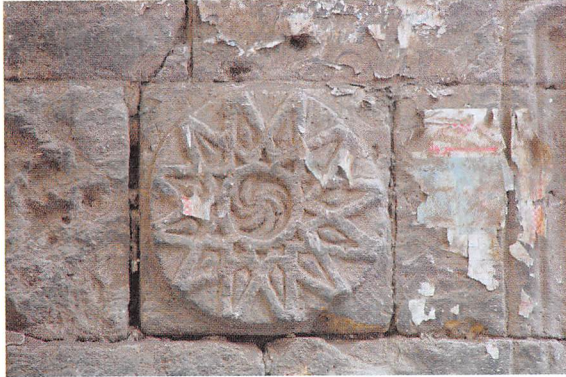
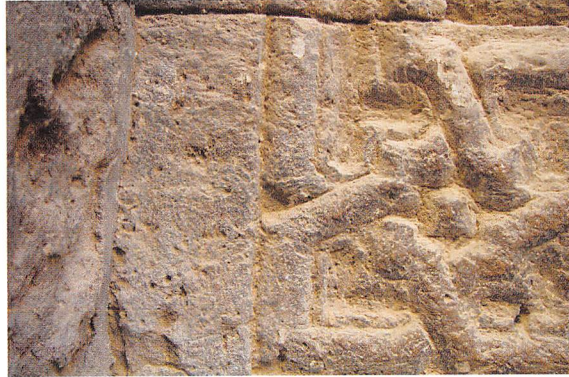
تأثير البيئة المحيطة على الكسوة الحجرية للواجهة

تمت أعمال تنظيف الواجهات الخارجية  
والجدران الداخلية وهي من الحجر الجيري  
فوقه عدة طبقات من دهانات الجير بأسلوب  
قذف الحبيبات بالإسلوب الجاف وباستخدام  
الطفلة الناعمة وظهرت نتائج التنظيف بشكل  
جيد دونما التأثير على سطح الحجر .

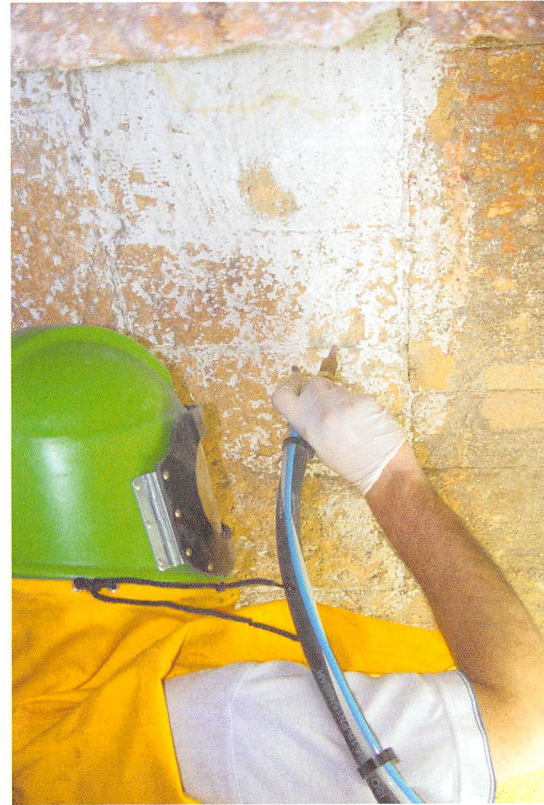
أعمال تنظيف الأحجار الخارجية والداخلية  
أثناء العمل باستخدام ماكينة بثق الحبيبات

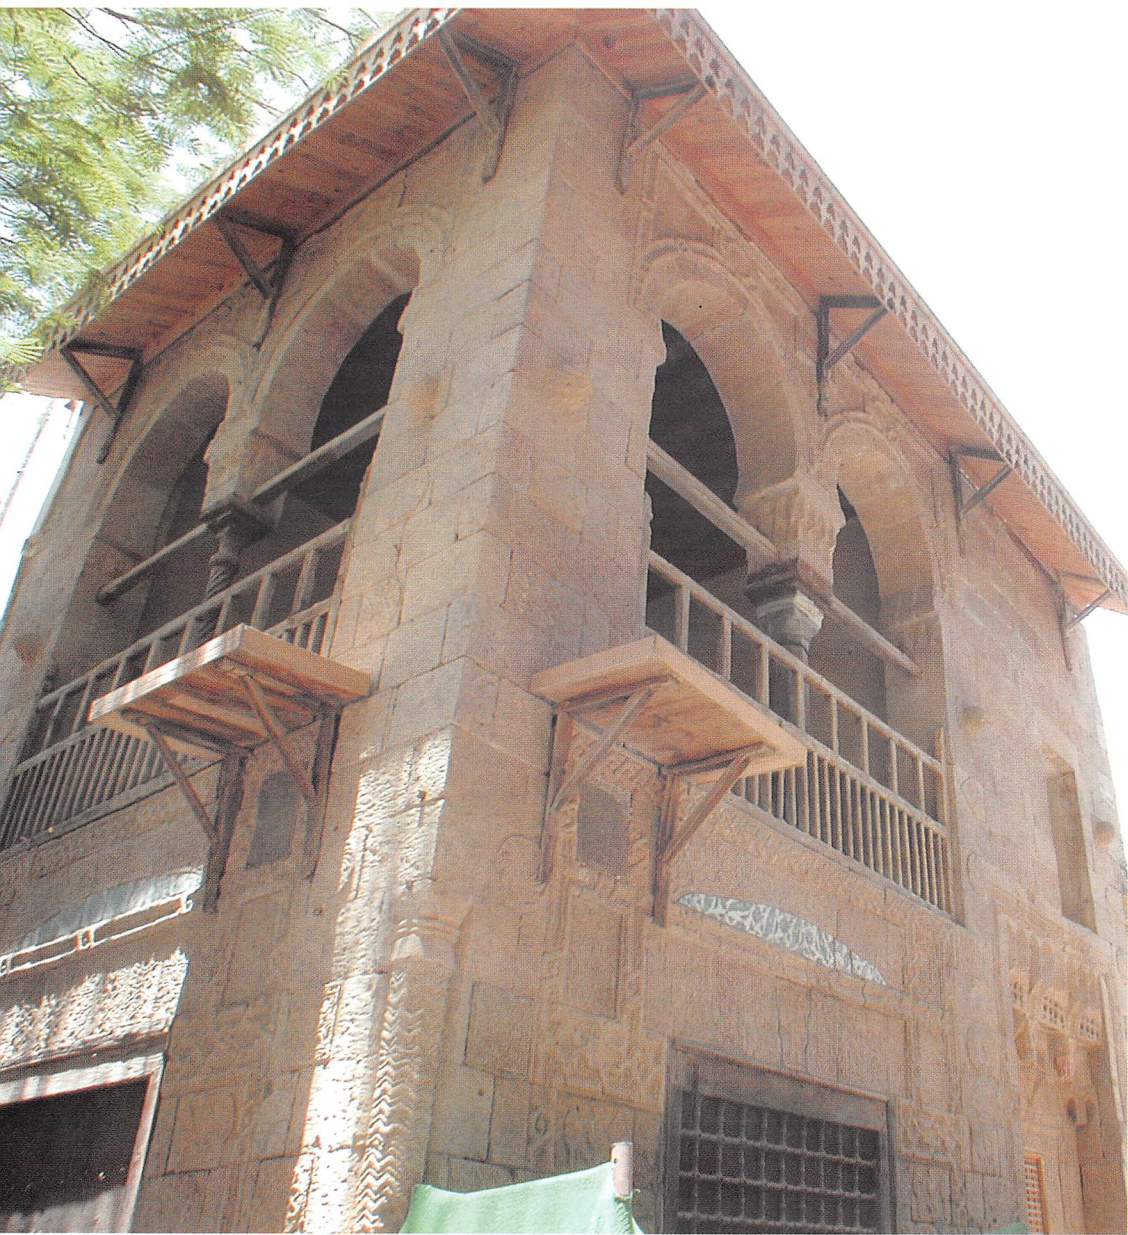
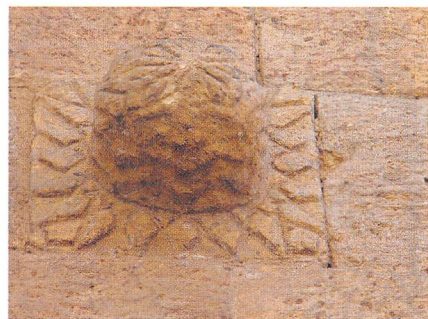
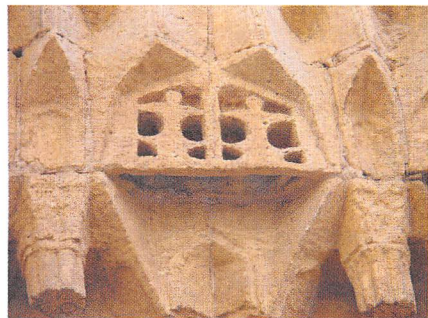
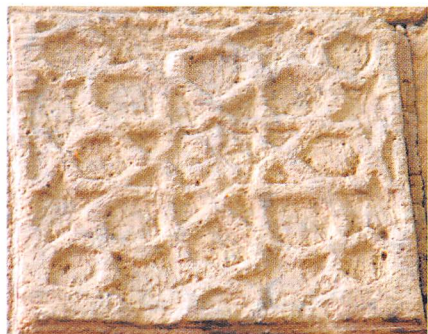
تفاصيل بواجهة السبيل بعد إتمام أعمال الترميم

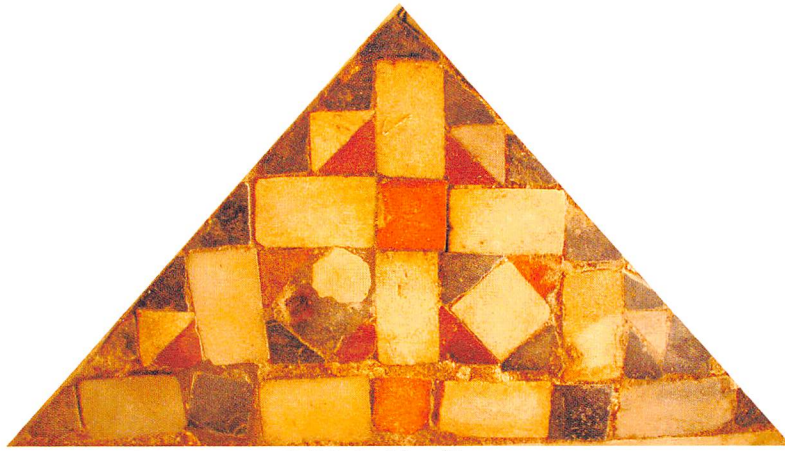
جزء من الأرضية الرخامية قبل الترميم

- حدوث فقد فى بعض الأجزاء الرخامية الملونة بالأرضيات.

- تآكل بعض الأجزاء بالأرضية الرخامية.

أما بالنسبة للأرضيات فيتم تثبيت الأجزاء المنفصلة وفك وإعادة رد الأجزاء التى تعاني من هبوط التربة أسفلها مع مراعاة استكمال الأجزاء المفقودة بنفس نوعية وتشكيل الرخام الأصلي.

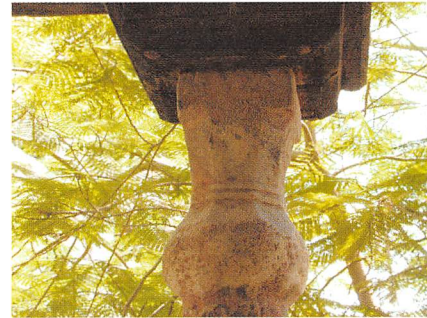
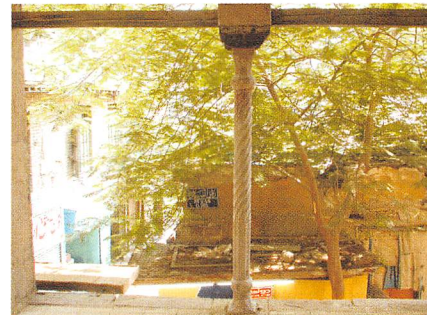
التنظيف باستخدام الكمادات

تبدأ خطوات المعالجة بإجراء عملية التنظيف الميكانيكى لإزالة الأتربة السائبة مع استخدام الفرر والمشارط غير الحادة فى إزالة الاتساخات المتكلسة والمتراكمة بصورة كثيفة خاصة بقايا المونات المستحدثة، تعقب هذه الخطوة تطبيق كمادة التنظيف الخاصة بالرخام لإزالة البقع شديدة الالتصاق وتتكون هذه الكمادة من (بيكربونات صوديوم + بيكربونات امونيوم + EDTA + CMC) يتم خلط هذه المكونات حسب التركيز المطلوب لكل مادة وتطبيقها على الأجزاء المراد تنظيفها وتترك لمدة ٥ ساعات، يتم بعدها إزالة الكمادة والتنظيف مكانها جيداً.

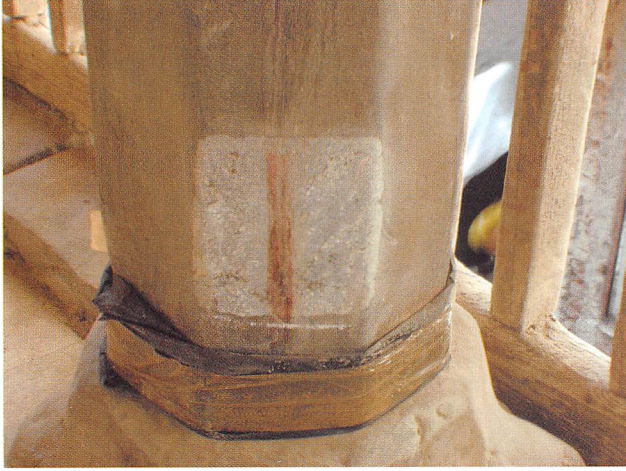
عينة التنظيف للعمودين الرخامين بالكتاب

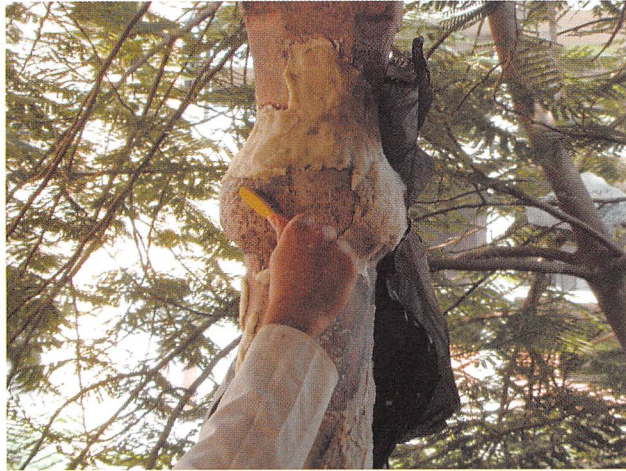
تطبيق كمادة التنظيف على الأعمدة الرخامية

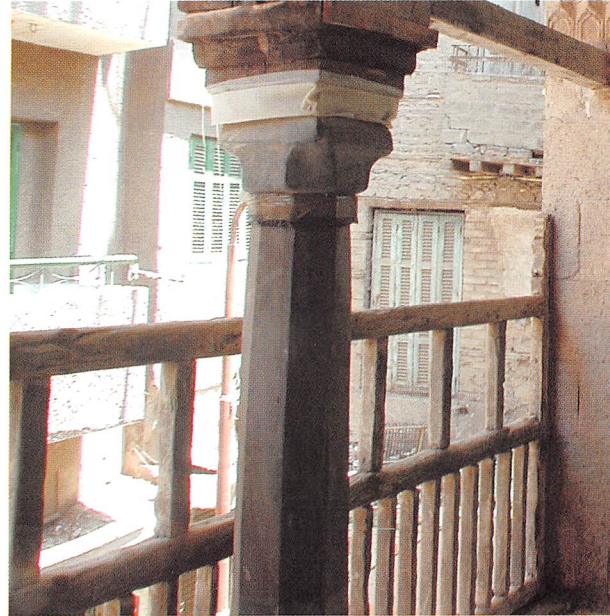
أحد أعمدة الكتاب بعد الترميم

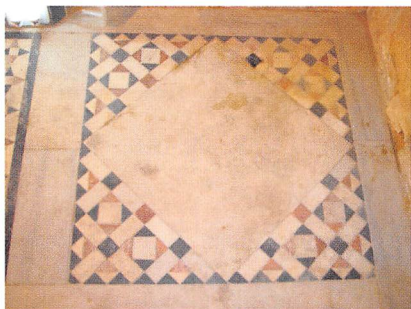
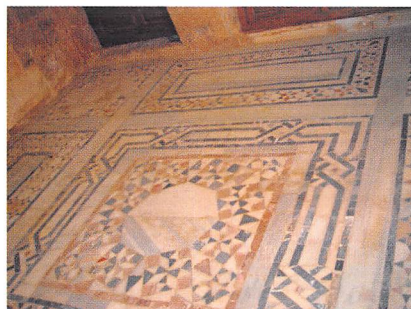
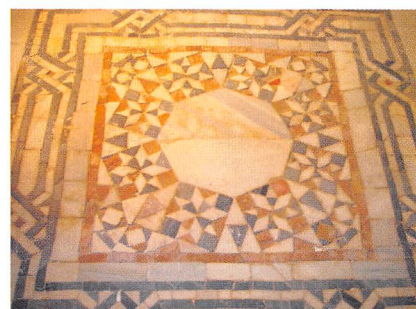
أرضية السبيل الرخامية بعد اتمام أعمال الترميم

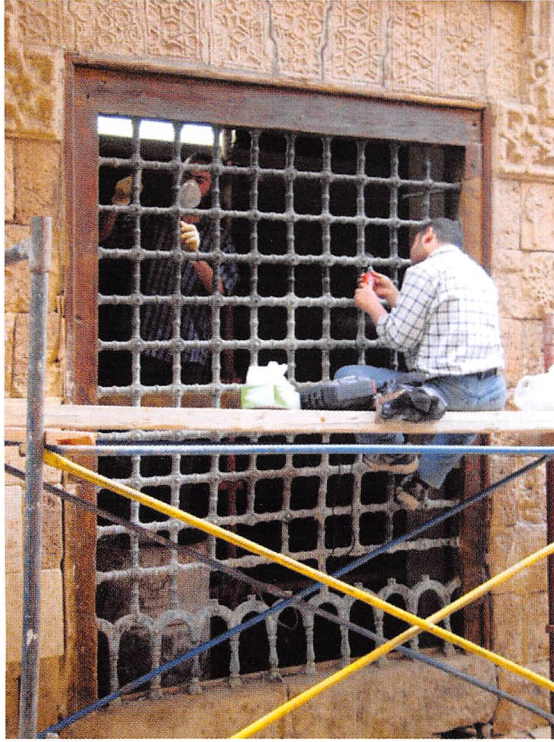
فقد معظم المصبغات النحاسية بأحد شبابيك السبيل

تمثلت في أعمال التنظيف الميكانيكى للمصبغات النحاسية وإزالة طبقات الصدأ بدون الوصول إلى طبقة الباتينا الأصلية للمصبغات وبالنسبة للمصبغات النحاسية المفقودة تماماً فقد تم إجراء تحليل لثلاث عينات من المصبغات من الإتجاه الرأسى والأفقى لمعرفة مكونات ونسب السبيكة وذلك لإستكمال الأجزاء الناقصة من الشبابيك بسبيكة بنفس النوعية ونسب المكونات.

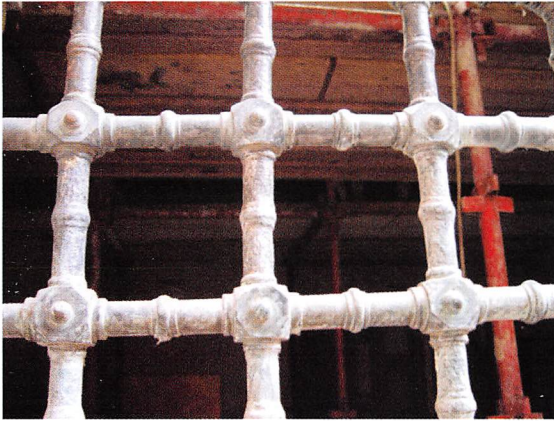
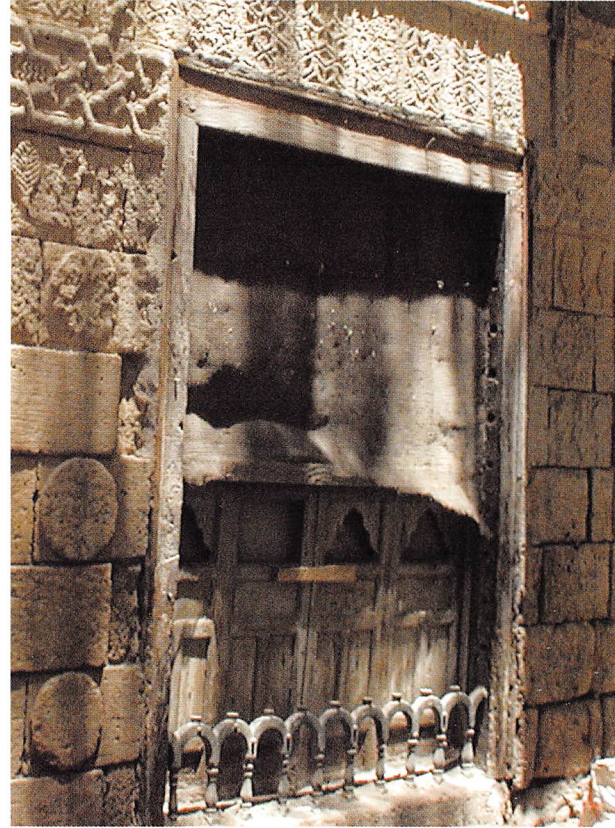
إزالة طبقات الصدأ ميكانيكياً

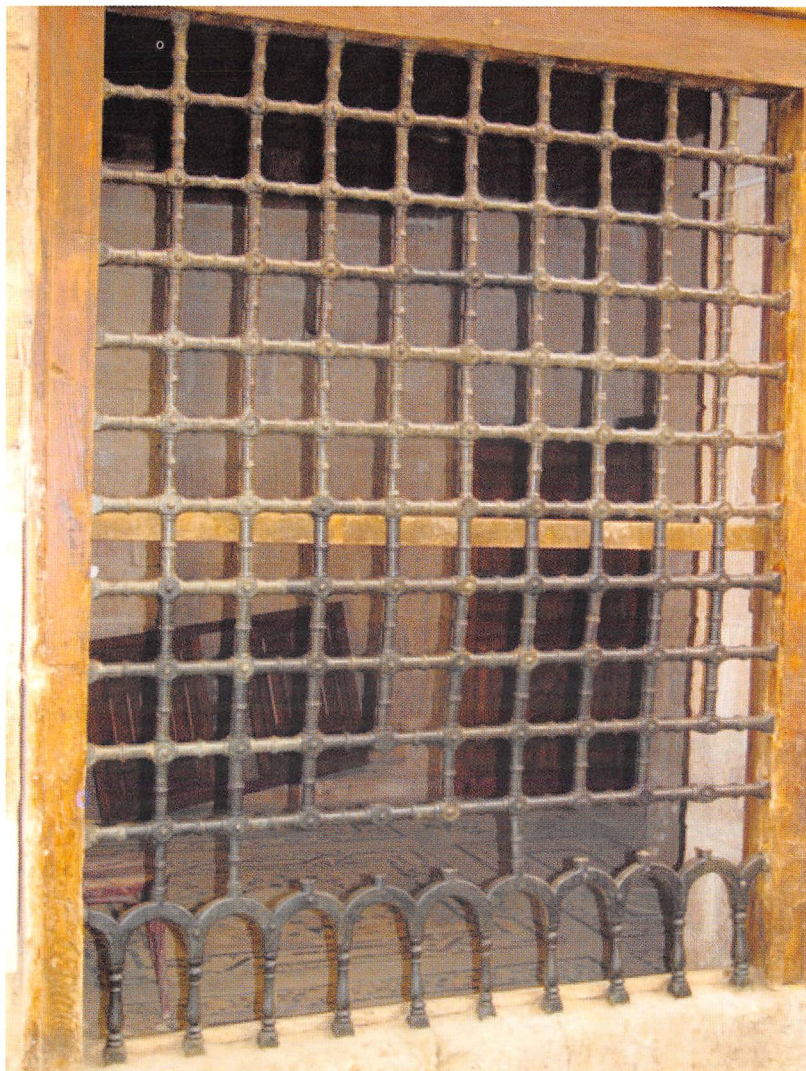
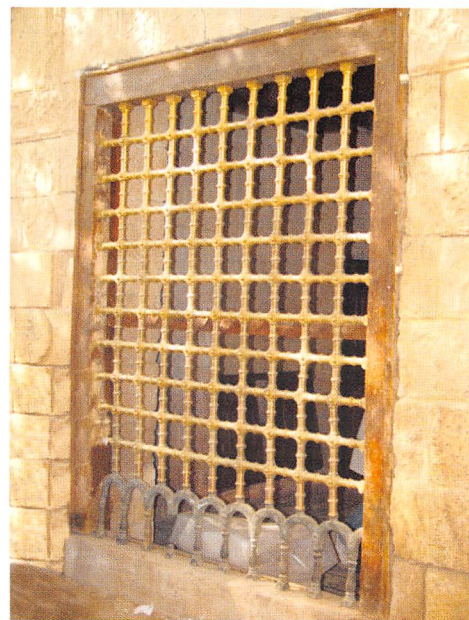
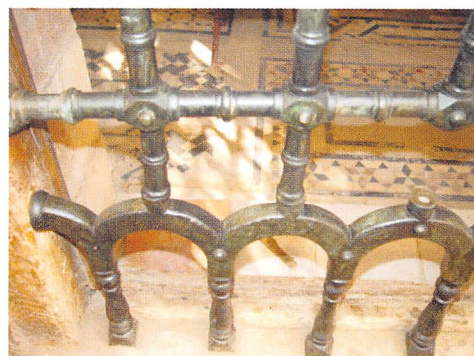
المصبغات النحاسية لشباكي التسبيل

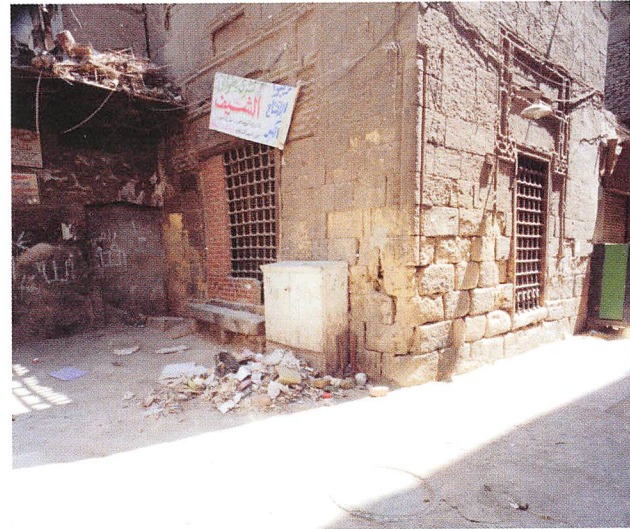
فسبيل طه حسين الورداني يشغل موقعاً جميلاً وسط منطقة كانت سابقاً مزيجاً بين السكن والورش الصغيرة لصناعة الذهب والفضة ولكنها على مدار السنوات غزت الورش المساكن فأصبحت المنطقة عبارة عن مصنع كبير به آلاف من الورش الصغيرة التي تغذي سوق الصاغة بمصر وكان نتيجة لذلك إنعدام الخدمات السكنية بالمنطقة وطغيان الاستخدامات الصناعية فأصبحت المنطقة طاردة للسكان وارتفع لذلك سعر متر الأرض فأصبح أغلى سعر للمتر على مستوى الجمهورية، والأراضي الباقية إما أراضي آثار أو أوقاف ، وهذا يفسر سر تمنى مالكي الورش أن يزول مبنى كسبيل وكتاب طه حسين الورداني ، والمبنى فقد العديد من عناصره فالمبنى كان جزءاً من مبنى أكبر فقد وتبقى المبنى الحالي ، كما فقد السلم الصاعد للكتاب وحجرة المكتب وسقف الكتاب ، علاوة على فقد حائطين كاملين من حوائط الكتاب وأندثار أرضيته ، أما السبيل ففيه العديد من الشروخ

مظاهر التدهور بالسبيل وتهدم الكتاب

في البداية تم الكشف عن الأساسات خاصة أساسات الحائط الغربي والذي تم فكّه بالكامل وإعادة بنائه بعد عمل أساسات حجرية جديدة له وتم إعادة إنشاء الحوائط المفقودة بالكتاب وعمل سقف جديد له وترميم سقف السبيل الخشبي وتدعيمه بعمل ألواح تطبيق من طبقتين متعامدتين على بعض، هذا علاوة على ترميم الأحجار وحقن الحشوات المتآكلة بها وعمل مدخل للسبيل وسلم للدور الأول ( واجهة الكتاب) مع عمل رفرف خشبي بدلاً من المفقود على الواجهة الرئيسية .

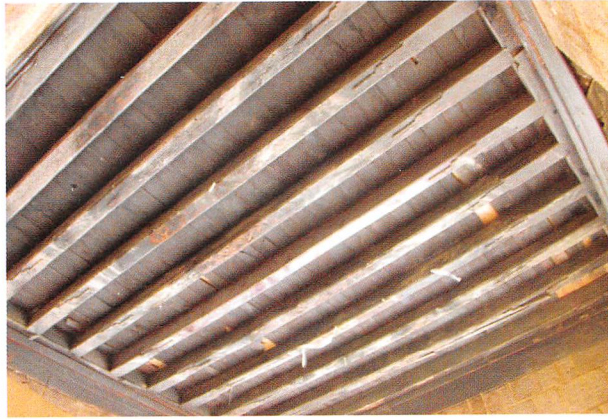
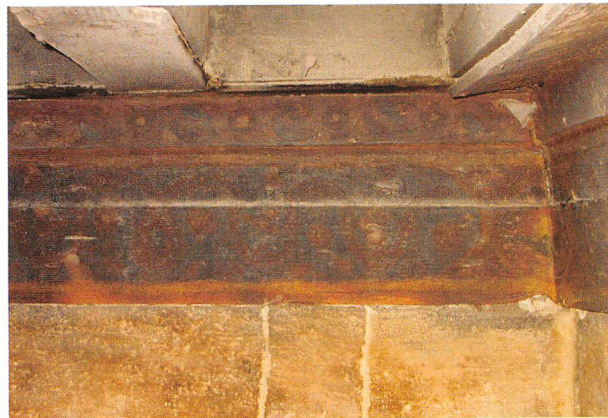
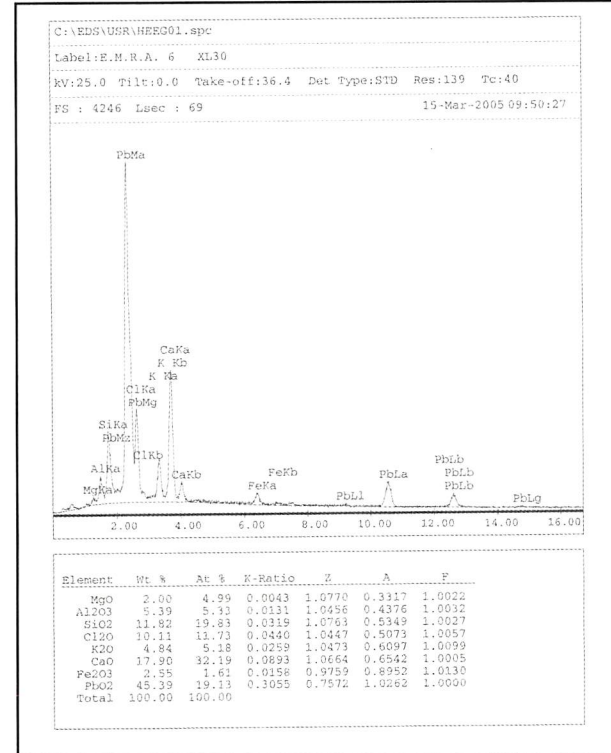
قبل بدء أعمال الترميم ظهر لنا السقف مغطى تماماً بطبقات كثيفة من الأتربة والسناج ولم تظهر أي معالم لأية وحدات زخرفية بالسقف أو الإيزار كما لوحظ فقد بعض الألواح الخشبية وانفصالها ووجود دلائل لإصابات ميكروبيولوجية وفي البداية تم أخذ عينات وبتحليلها أوضحت نتائج التحليل وجود طبقة لونية لذا فقد اعتمدت عمليات المعالجة على البدء بالتنظيف الميكانيكي في محاولة للكشف عن الوحدات الزخرفية والتي أخذت ظلالها في الظهور

التوثيق المعماري للسقف المزخرف موضح عليه مظاهر التلف و نموذج لتحليل عينة لون

وقد استكملت عملية الكشف بالتنظيف الميكانيكي باستخدام المذيبات العضوية الملائمة واختيارها من عدة مذيبات تم تجربتها ودراسة تأثيرها على الألوان كما كان يتم اللجوء إلى تثبيت القشور اللونية المنفصلة قبل استكمال عملية الكشف والإظهار للزخارف تفادياً لفقد هذه القشور واجريت المعالجة البيولوجية للبراطيم والألواح المزخرفة من الخلف وتم استكمال الأجزاء المفقودة منها وعزل الأجزاء المزخرفة من السقف ودهان الأجزاء الغير مزخرفة بالجماليكا .

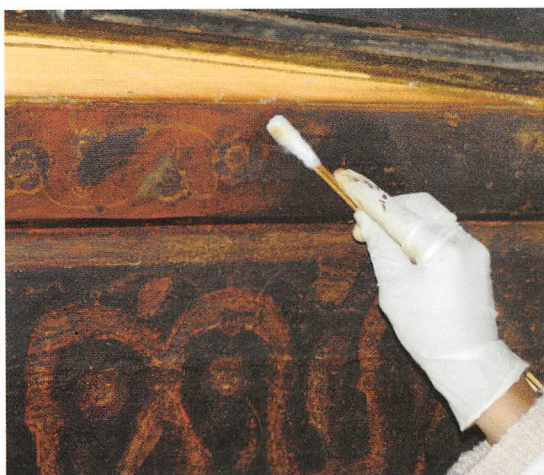
التطهير الكيميائي الموضعي

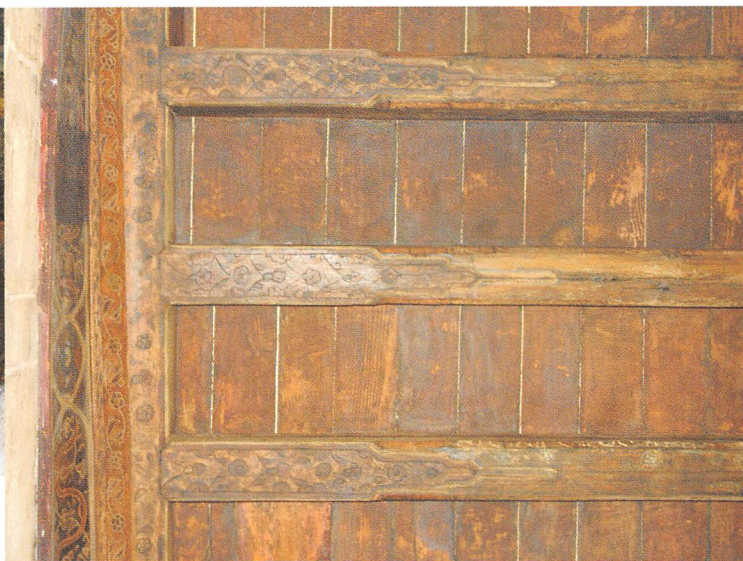
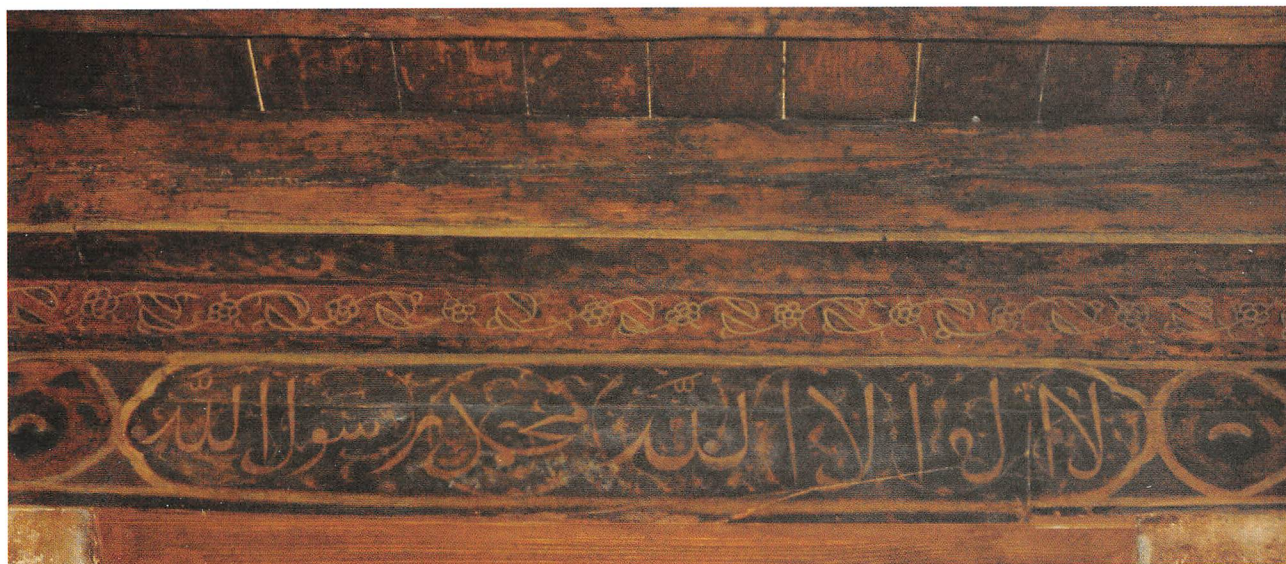
جزء من السقف المزخرف و الشريط الكتابي بعد

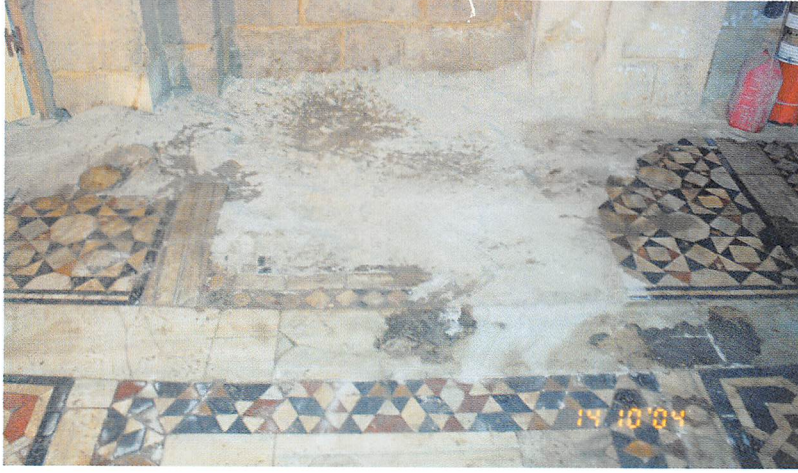
الأرضية الرخامية قبل الترميم

مظهر التلف الرئيسي التي عانت منه الأرضية تمثل في فقد أجزاء كبيرة منها إضافة إلى انفصال الوحدات الرخامية الملونة في أجزاء وتدهور وتآكل بعضها كما تراكت الاتساخات والبقع مما أدى إلى طمس بعض معالمها وبالمثل حالة العمود الرخامي بالكتاب .

وقد تم في البداية المحافظة على ما تبقى من الأرضية بتثبيت الأجزاء المنفصلة وفك وإعادة تركيب الأجزاء غير المنتظمة المنسوب نتيجة لهبوط الأرضية تلا ذلك استكمال الأجزاء الناقصة اعتماداً على الوحدات المتبقية ثم تم التنظيف سواء للأرضية أو العمود الرخامي باستخدام كمادة تنظيف الرخام المكونة من "بيكربونات الأمونيوم + بيكربونات الصوديوم + شئطظ + ضنض" ويتم تطبيق الكمادة على الأجزاء الرخامية البيضاء أما الأجزاء الملونة فيتم تنظيفها باستخدام المذيبات العضوية .

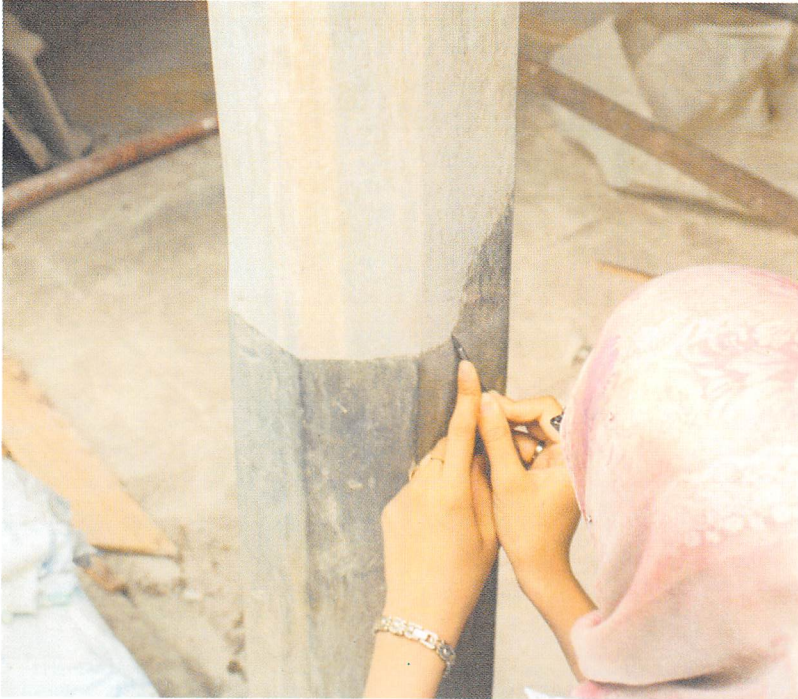
إزالة طبقات الإتساخات من العمود الرخامي

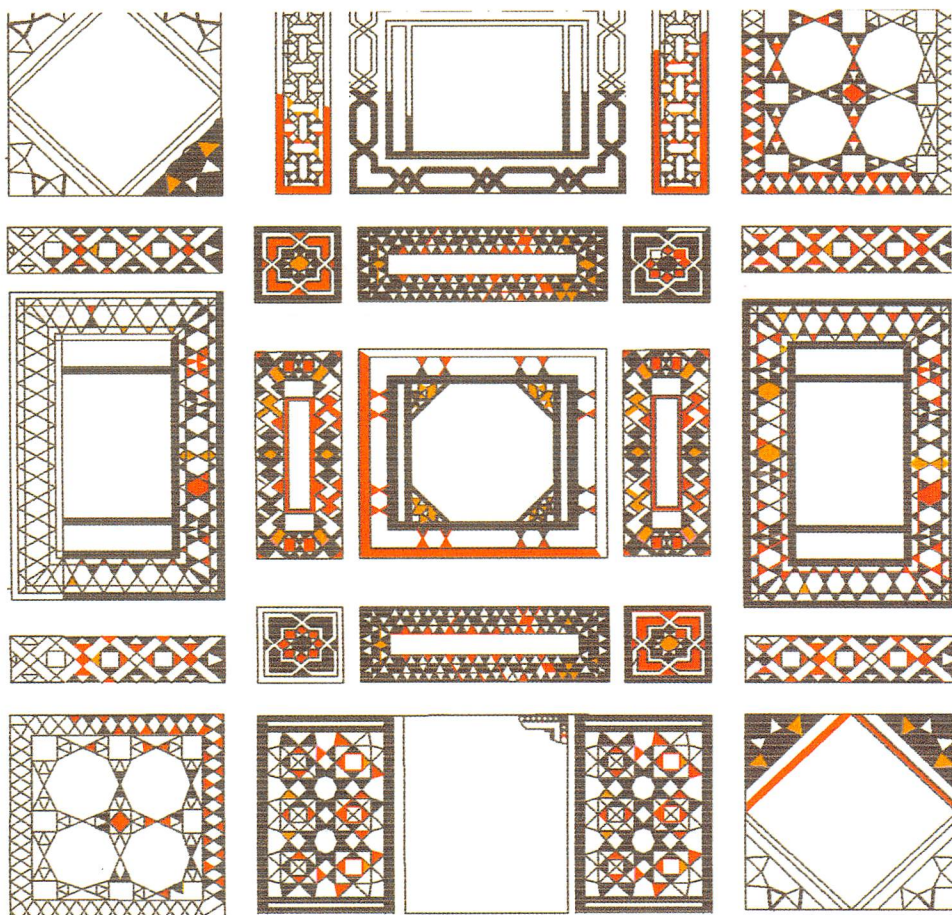
التوثيق المعماري للأرضية الرخامية و تصور لاستكمال الأجزاء المفقودة

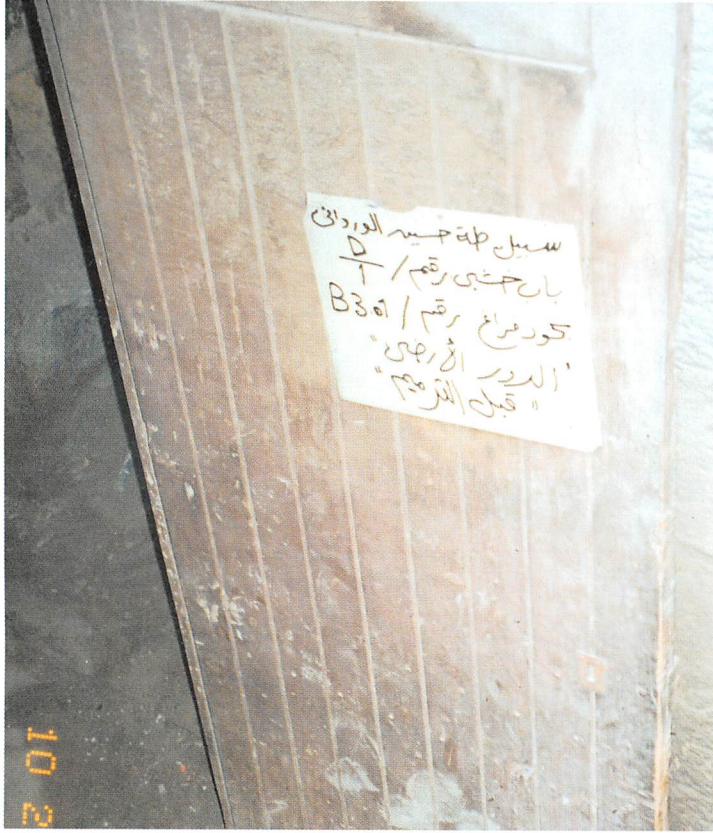
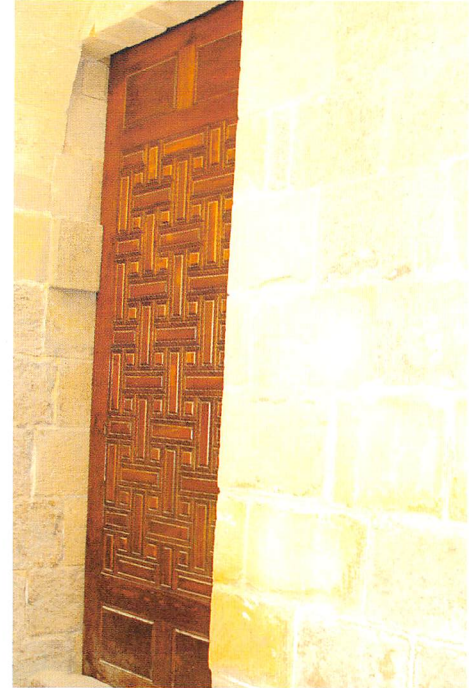
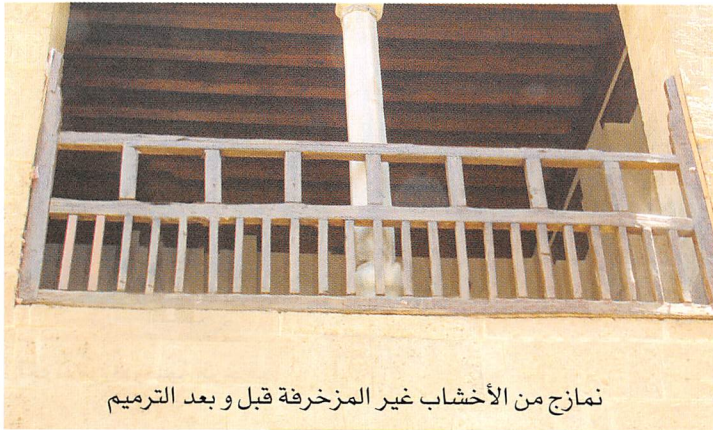
والتمثلة في الأبواب والشبابيك والسياج  
الخرط بالكتاب وقد تم دهان هذه العناصر  
بدهانات حديثة في فترات سابقة كما حدث  
لها تدهور وتآكل وظهت بمظهر سيء لذا  
فقد تم العمل على إزالة هذه الدهانات  
باستخدام المذيبات العضوية بأسلوب  
الكمادات القطنية كما تم استكمال الأجزاء  
المفقودة والمتآكلة والتعقيم ضد الأصابات  
الميكروبيولوجية وملء الانفصالات والشروخ  
وأخيراً إعادة الدهان باستخدام الجملكا  
الشفافة التي تعمل على إظهار ثمره الخشب  
والمحافظة على مظهره الأثري .

نماذج من الأخشاب غير المزخرفة قبل و بعد الترميم

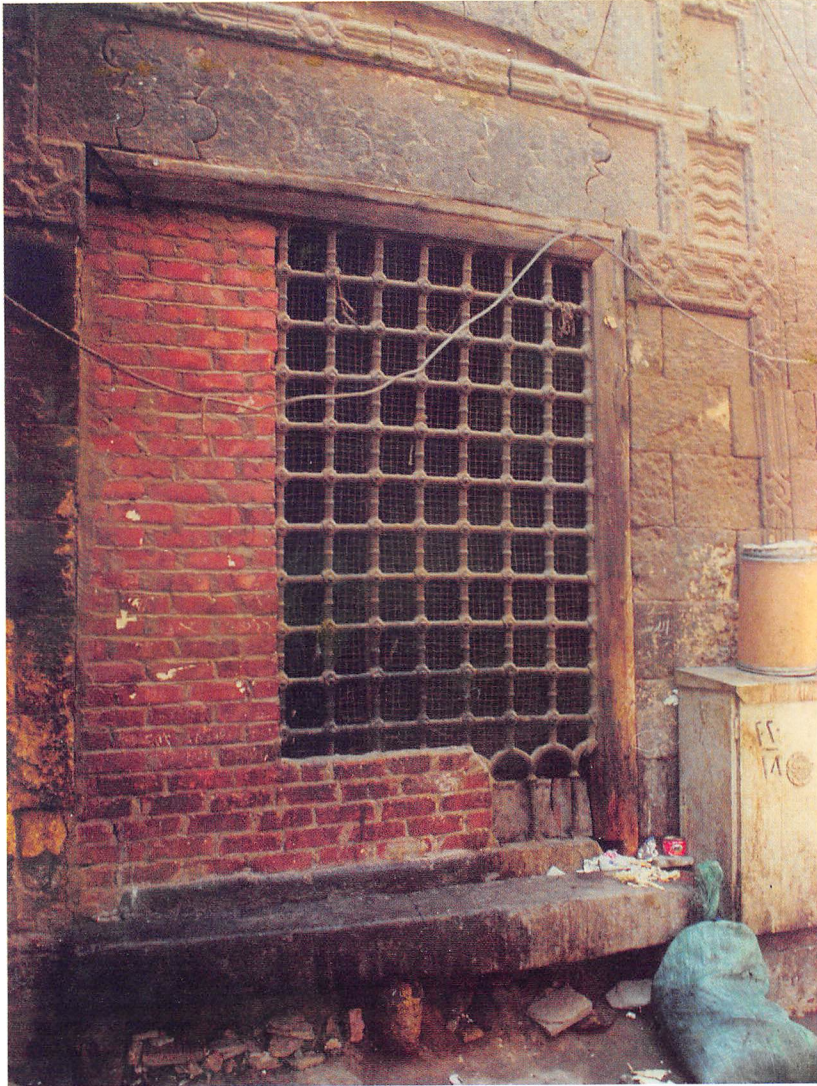
أحد الشبائيك قبل الترميم

التوثيق المعماري للشبائيك البرونزي موضح عليه مظاهر التلف

لوحظ فقد جزء كبير من هذا الشبائيك كما تركمت الاتساخات وطبقات نواتج الصدأ على الجزء المتبقي وقد تم التفكير في استكمال الجزء المفقود بعمل سبيكة تضاهي الجزء المتبقي في التركيب وذلك اعتماداً على نتائج التحليل لعينة من الجزء القديم وتنفيذ نفس التشكيل كما تم إزالة نواتج الصدأ ميكانيكياً باستخدام الفرش مختلفة النعومة والفريزة ذات الرؤوس المختلفة تلى ذلك معالجة الحلق الخشبي والعزل للمصبغات باستخدام البارالويد .

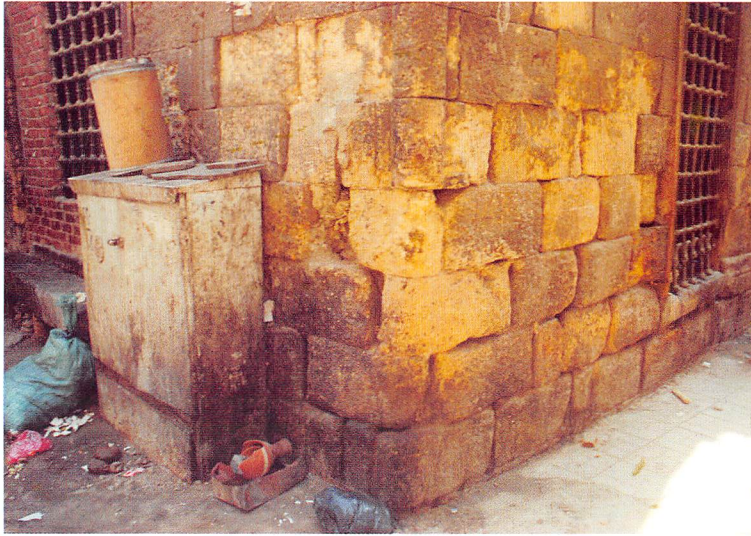
حالة أحجار الواجهة قبل الترميم

لقد تراكمت طبقات السناج والاتساخات المختلفة بصورة كثيفة على واجهتي السبيل كما أن هناك تآكل بالأجزاء السفلية من الحوائط نتيجة لظاهرة تزهير الأملاح على أسطحها كما ملئت بعض العراميس بمونة أسمنتية حديثة وقد استهلت أعمال المعالجة بالتنظيف للواجهات باستخدام أسلوب بثق الحبيبات والذي أعطى نتائج جيدة تلى ذلك إزالة واستخلاص الأملاح باستخدام كمادة البنتونيت والرمل ثم تم إزالة المونات الحديثة من العراميس وإعادة ملئها بمونة لها نفس تركيب ومظهر المونات القديمة .

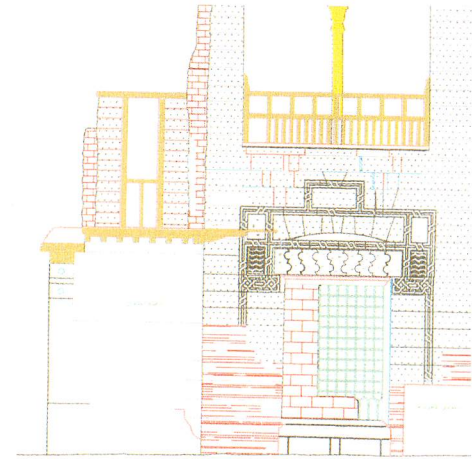
ELEVATION 2

التوثيق المعماري لأحد واجهتي السبيل  
موضح عليه مظاهر التلف

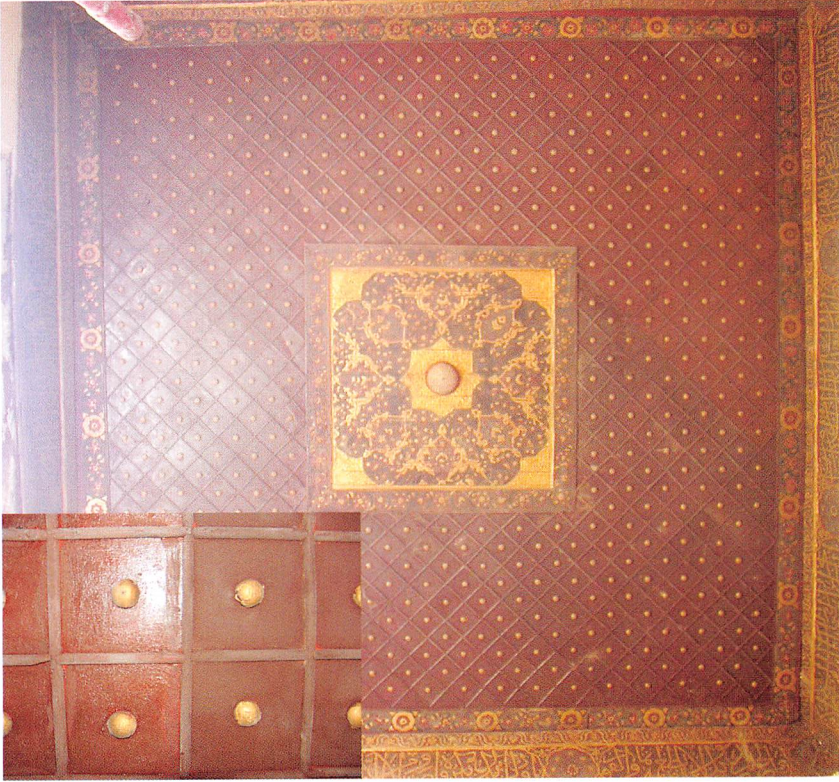
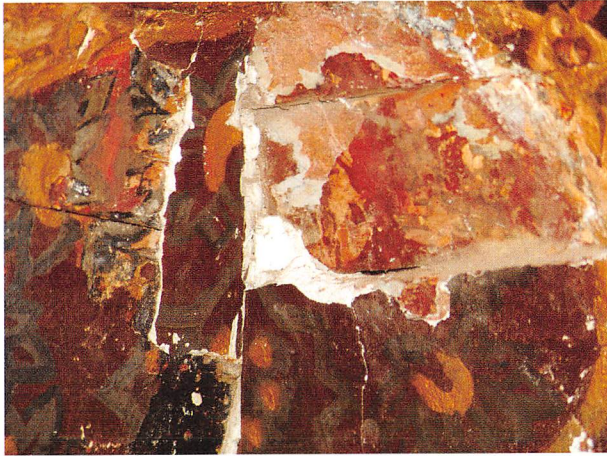
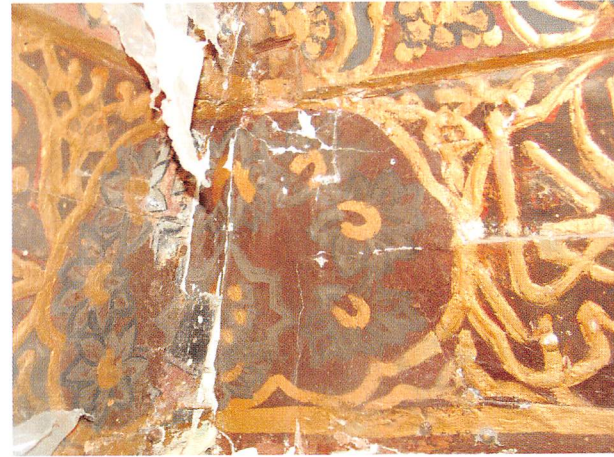
في بداية الأمر تم رصد عدة مظاهر تلف بهذا السقف كان من أهمها تراكم طبقات من الانساختات والأترية وبعض القشور اللونية والانفصالات والشروخ وعندما بدأت عمليات المعالجة والتنظيف لهذه الانساختات وإزالة طبقة الورنيش المصفرة تبين لنا وجود طبقة من الزخارف الملونة الأصلية أسفل الطبقة المزخرفة الظاهرة لنا فكان القرار بالعمل على كشف الطبقة السفلية الأصلية وذلك باستخدام المذيبات العضوية المناسبة لهذا الغرض مع الحرص لعدم حدوث تدهور بالطبقة الأصلية كما تم تثبيت القشور اللونية المنفصلة وسد الشروخ والفجوات والتعقيم من الخلف ضد الاصابات الميكروبيولوجية وفي النهاية تم عمل الرتوش اللازمة والعزل النهائي .

سقف السبيل المزخرف قبل الترميم وتوضيح مدى تدهوره عن قرب

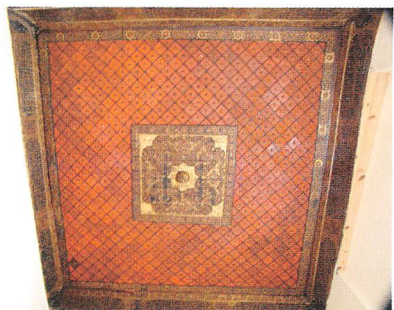
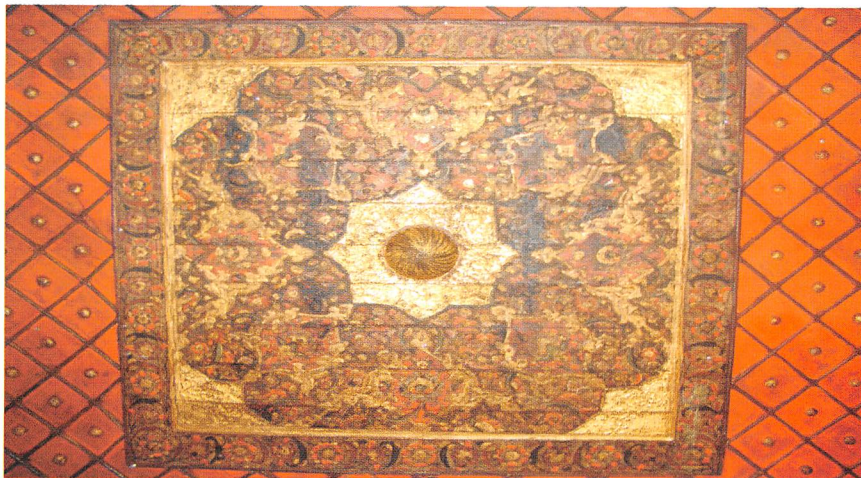
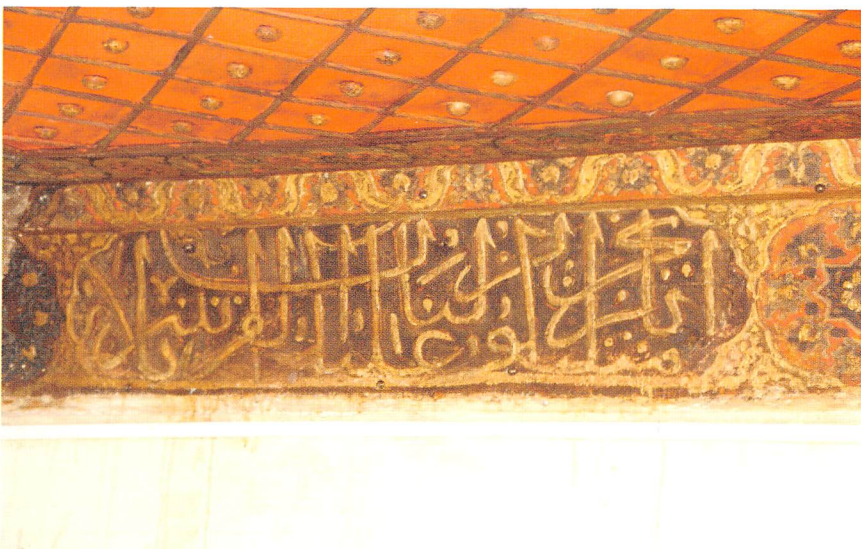
جزء من الإزار الكتابي و السقف بعد الترميم

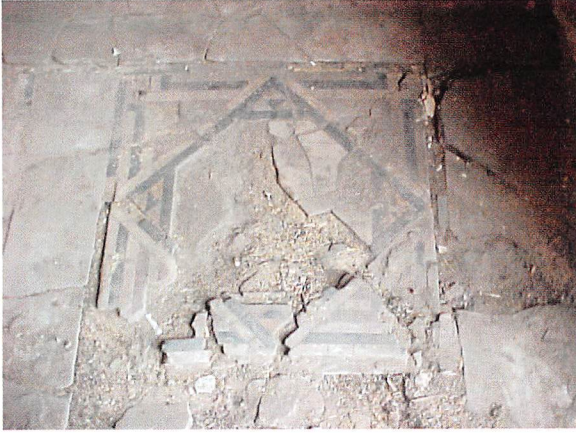
لقد انعكس تدهور الحالة الإنشائية للسبيل على عناصر الترميم الدقيق به وخاصة الأرضية الرخامية بأرضية السبيل والتي حدث لها هبوط وشروخ وانفصالات واضحة بين وحداتها إستدعى فكها لمعالجة التربة وقبو الصهرج أسفلها ثم أعيد تركيبها واستكمال الأجزاء المفقودة بنفس التشكيل القديم مع التنظيف للبقع والاتساخات وتقوية

تدهور حالة الأرضية الرخامية للسبيل قبل الترميم

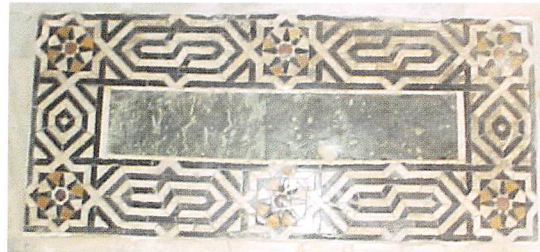
الأرضية الرخامية بعد الترميم

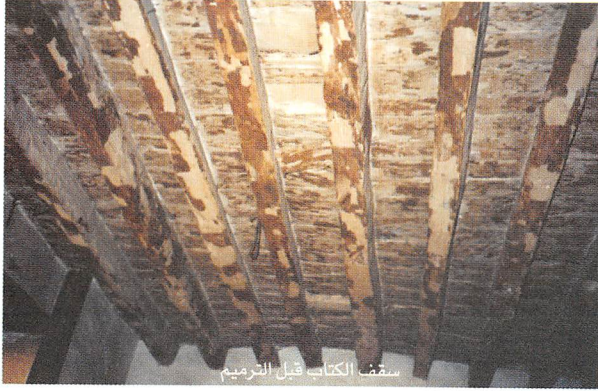
والتي تتمثل في الأبواب والشبابيك وسقف الكتاب غير المزخرف ولقد تجلى في هذه العناصر التعدي البشري في دهانها بلاكيات حديثة إضافة إلى تدهور بعض أجزائها وتآكلها كما أنتشرت بعض الاصابات الحشرية والفطرية وقد بدأت أعمال المعالجة بإزالة الدهانات المستحدثة لكشف سطح الخشب ذو الطابع الأثري وذلك عن طريق الاستعانة بعدد من المذيبات العضوية الملائمة لتطرية هذه الدهانات وفك ارتباطها بسطح الخشب مما يسهل إزالتها ميكانيكياً باستخدام المكاشط كما تم استكمال الأجزاء المفقودة والمتدهورة بنفس نوعية الخشب والتعقيم

سقف الكتاب قبل الترميم
